先進政策大賞

「カーナビ活用による危険箇所解消」について
カーナビデータを活用して走行危険箇所をピンポイントで解消！

埼玉県県土整備部道路政策課

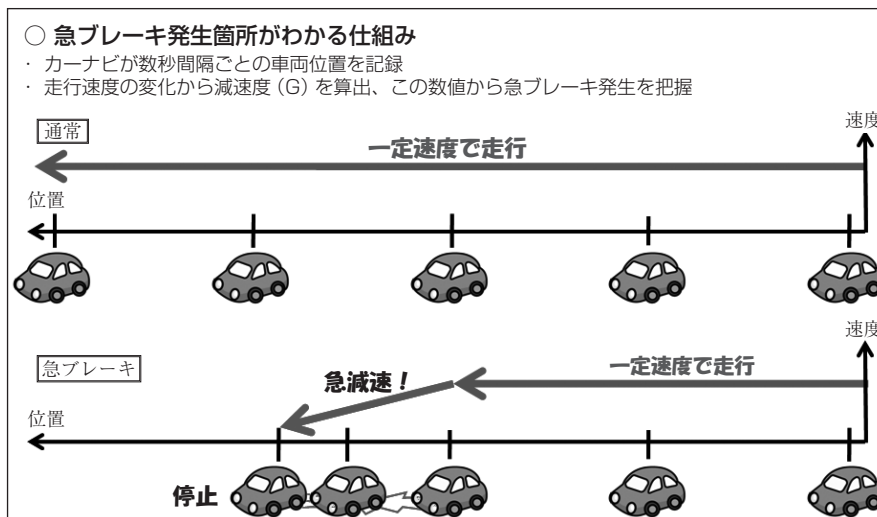
図 3

次に、急ブレーキ発生箇所を把握する仕組みを(図3)により、説明します。

ホンダの純正カーナビでは、数秒間隔で車両位置を記録していることから、**通常**の場合は、一定速度の走行により一定間隔の位置データがカーナビに蓄積されます。一方、**急ブレーキ**の場合、急ブレーキにより減速されるため、間隔を狭めながら走行した位置データがカーナビに蓄積されます。

このときの数秒間隔ごとの走行速度の変化か

ら急ブレーキ発生時の把握が可能となります。

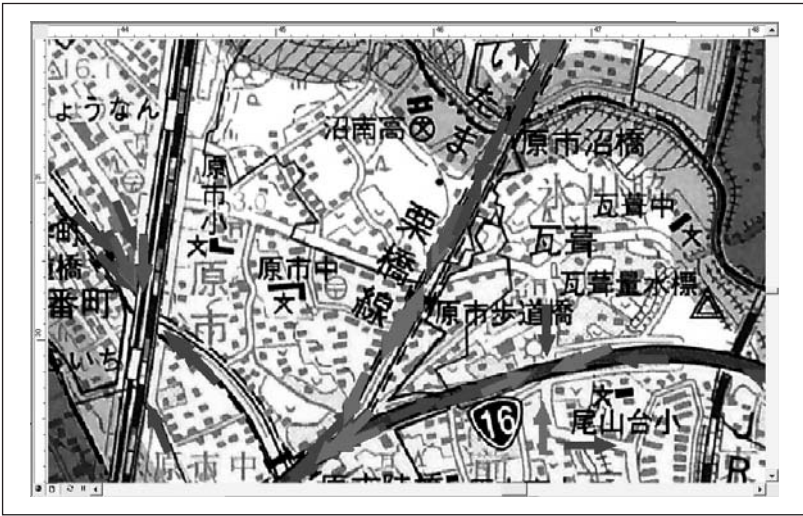
図 5

はじめに、ホンダ提供の急ブレーキ発生箇所データ(図2)を視覚化するため、県においてプログラム処理を行い「急ブレーキ矢印」に変換しました。

次に、基となる「地図」に、この「急ブレーキ矢印」を重ね合わせます。矢印の方向は車両

進行方向で、矢印の先端は急ブレーキの発生地点を表しています。(図5)
 最後に、五十mメッシュ内で同一方向の急ブレーキが五回以上発生した箇所を抽出し、これを「急ブレーキ多発箇所」として把握しました。(図6)
 なお、パソコンでの作業時には画面の縮小・拡大が可能であり、より詳しい周辺状況の確認等も可能となります。
 このような抽出作業や現場調査等により、急ブレーキ多発箇所の主な発生原因が(図7)のとおり、まとめられました。

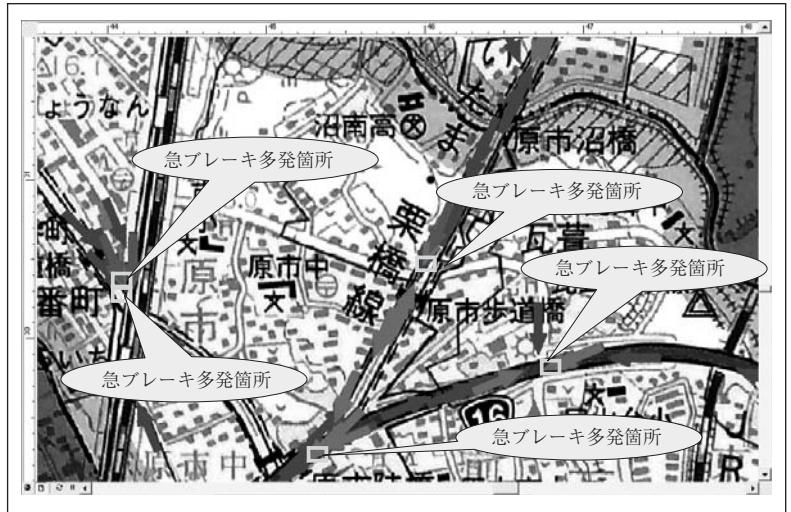
図 7

○ 急ブレーキ多発箇所の主な発生原因

- スピードを出しやすい道路構造
(多車線路線、長い直線など)
- 見通しの悪いカーブ
(カーブの先の交差点など)
- 交差道路が街路樹や植樹の陰となっており見通しが悪い
- 立体交差後の合流部や交差点
- 複雑な形状の交差点
(立体交差、五差路など)
