東京電力福島第一原子力発電所事故を 受けた国の対応について

平成 2 3 年 7 月 7 日
経 済 産 業 省
原子力安全・保安院

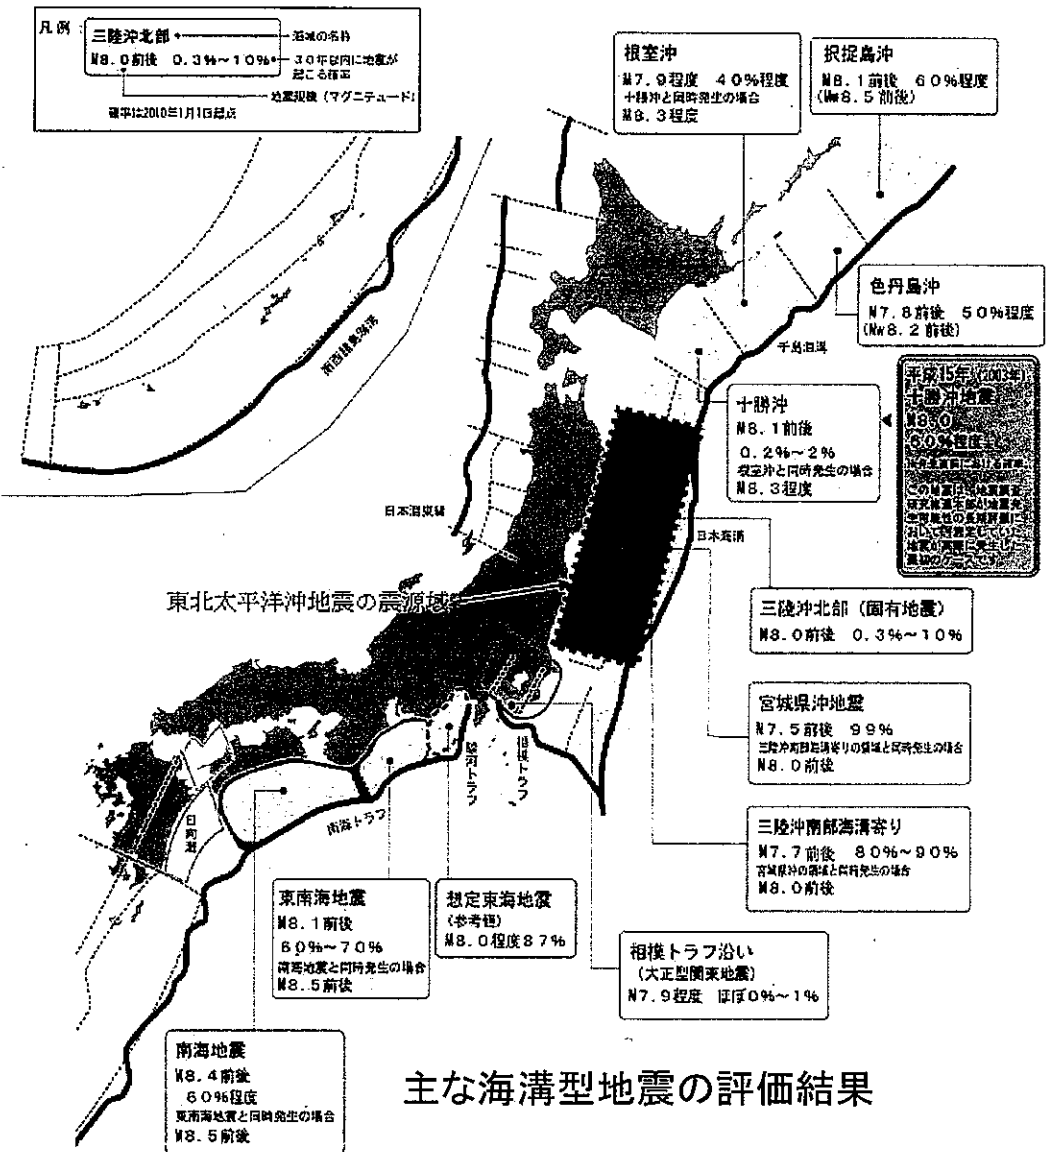
東北地方太平洋沖地震の概要

- 平成23年3月11日に発生した東北地方太平洋沖地震は、北米プレート(陸側のプレート)に太平洋プレート(海側のプレート)が沈み込む日本海溝沿いのプレート境界で発生した。
- この地震の震源域は、幅約200km、長さ約400km、地震規模を表すマグニチュードはM9であった。
- この地震による震度は、東京電力福島第一原子力発電所において震度6強であった。東北地方の沿岸で大規模な津波があり、東京電力福島第一原子力発電所においては、津波による浸水高さが15mにも達した。

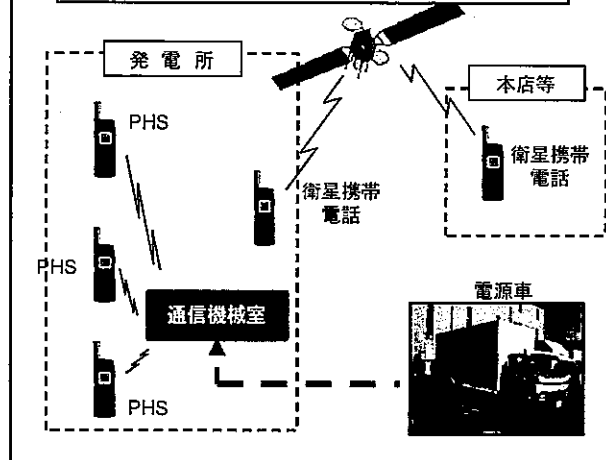
構内通信手段の確保

通常の構内通信設備(PHS、ページング)の電源確保と浸水対策を実施。さらにトランシーバ等の代替通信機器を配備。

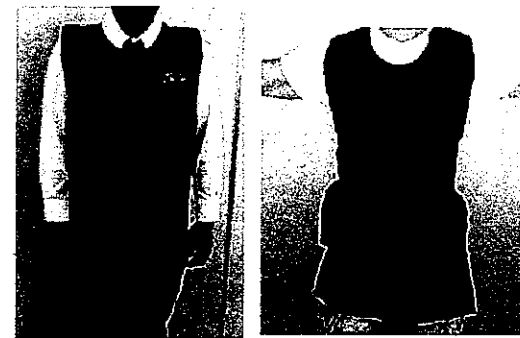
高線量防護服等の配備

高線量対応防護服(タンゲステン入り)を20着配備。
