優秀政策（ベストプラクティス） 信州型木製ガードレール開発事業

長野県建設部道路管理課

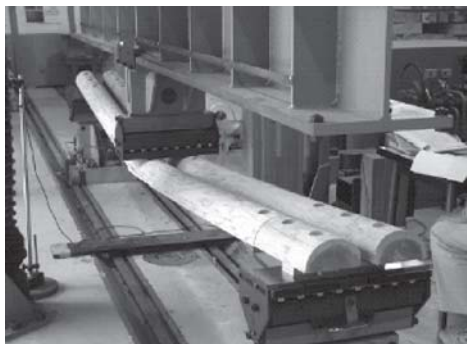
材料試験 (曲げ試験)

開発については、各企業が、県の林業総合センターや工業試験場と協力しながら、積極的に材料試験やシミュレーションを行い、開発モデルに改良を加えながら進めました。材料試験については、各企業の材料を林業総合センターに持ち込んで、主に木材の横ビームについて、強度を確認するための曲げ試験を実施しました。

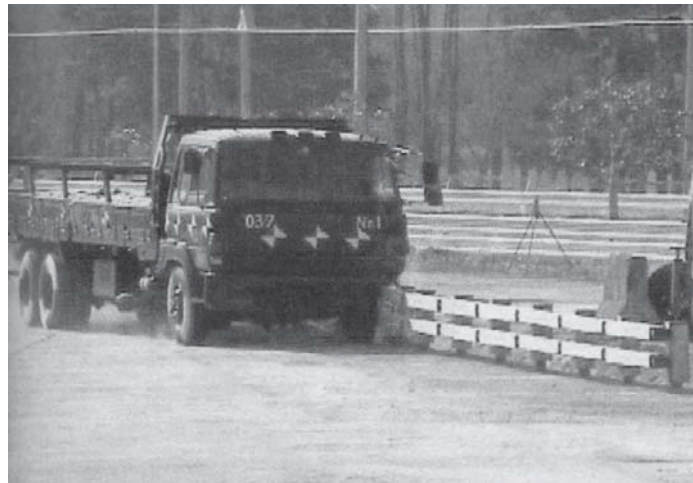
車両衝突実験(国土技術政策総合研究所にて)

車両衝突実験は、茨城県つくば市の国土技術政策総合研究所において実施し、「防護柵設置基準」に定める次の四つの性能規定(下表参照)を満足するか確認を行いました。

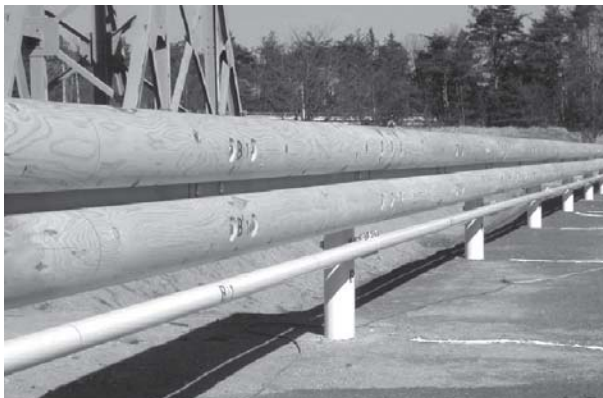
信州型木製ガードレール 1号型
 ビーム：スギ半割材(φ18cm、銅板付) 2段
 支柱：鋼管 4m間隔

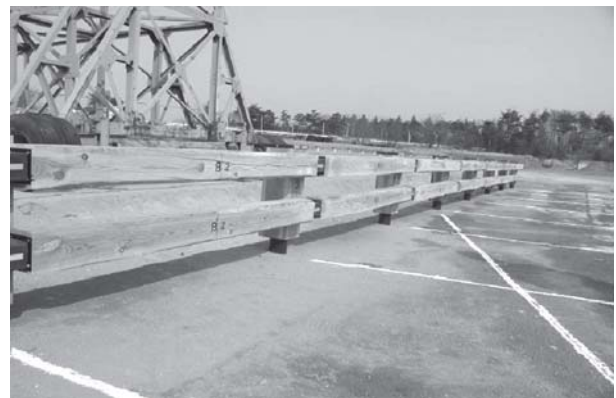
信州型木製ガードレール 2号型
 ビーム：カラマツ角材(15cm角、補強丸鋼入) 2段
 支柱：鋼管(カラマツ角材覆い) 2m間隔

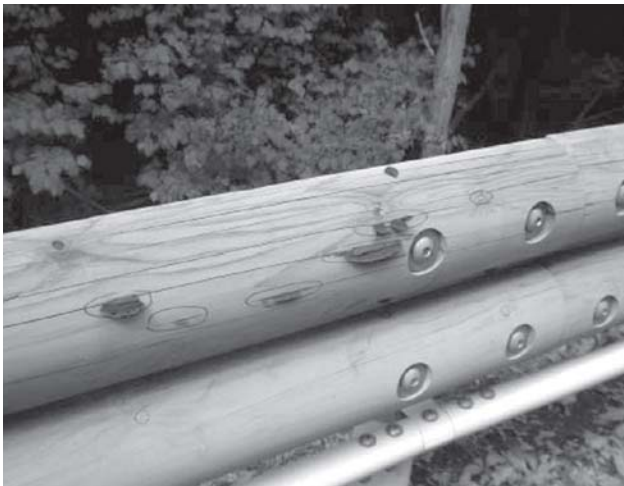
木材腐朽菌の子実体の発生

さらに、防腐処理していないため一部の部材において、木材腐朽菌の子実体、いわゆるキノコの発生が確認されています。木材が乾燥すると発生する干割れは強度（曲げ強さ）には影響しないと言われておりますが、雨水が浸入して、キノコが発生する一つの要因となっております。腐朽が全面的に見られるようになった場合には、部材の劣化が進行し、強度が低下しています。
