平成 23 年 7 月 7 日 省院
平 経 原 子 業 保 安

東京電力福島第一原子力発電所事故を
受けた国の対応について

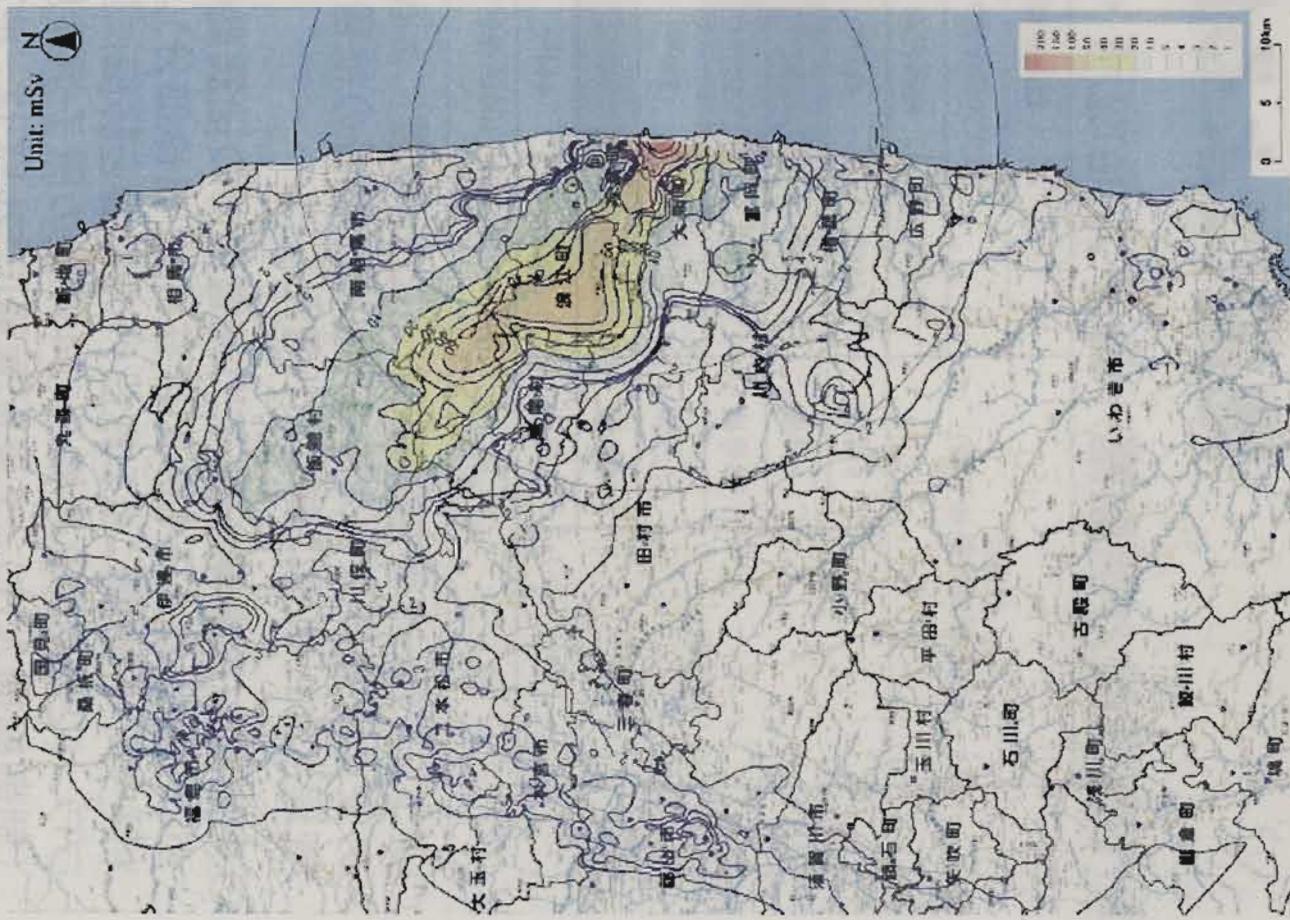
平成23年6月11日までの積算線量

積算線量推定マップ

※文部科学省公表資料より抜粋 平成23年6月11日24:00までの実測値を使用 背景地図：電子国土

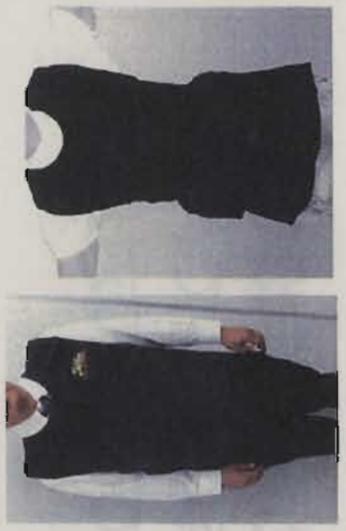
高線量防護服等の配備

高線量対応防護服(タンクステン入り)を
20着配備。

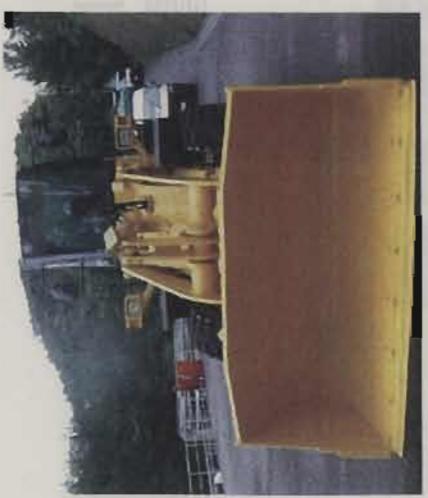
がれき撤去用機器の配備

津波等によるがれき類を撤去するための機械(木イルローダー)を配備。
